INVESTIGACIÓN PRELIMINAR  
RESULTADOS  
USANDO MSTR®  
SOBRE LA CESÁREA  
CICATRICES

Realizado el 15 de junio de 2019

La Clínica de Newcastle

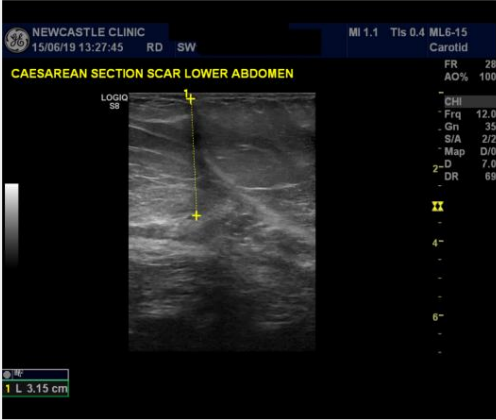
| Tema 1 | Pretratamiento | Post tratamiento |
|---|---|---|
| lo más profundo | | |

| Tema 1 | Pretratamiento | Post tratamiento |
|---|---|---|
| lo más profundo | 31,5 mm | 18,1 mm |

Antes del tratamiento, la cicatriz de la cesárea, especialmente en la parte central de la cicatriz, mostraba evidencia de un área lineal de reflectividad disminuida que conducía a un tejido cicatricial que mide aproximadamente 3,15 cm de profundidad hasta la superficie de la piel. Las dimensiones aproximadas del tejido cicatricial eran 23 mm x 9 mm x 19,5 mm en las dimensiones máximas longitudinal, anteroposterior y transversal respectivamente.

Después del tratamiento, la profundidad aproximada del tejido cicatricial es de 1,8 cm en relación con la superficie de la piel.

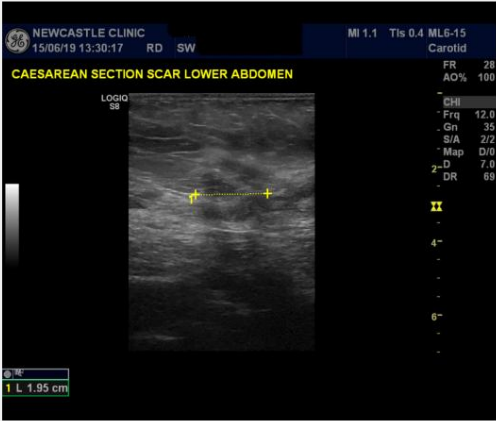
| Tema 1 | Pretratamiento | Post tratamiento |
|---|---|---|
| transverso | | imagen no disponible |

| Tema 1 | Pretratamiento | Post tratamiento |
|---|---|---|
| transverso | 19,5 mm | 15,0 mm |
